タスペーサー02・03

【平板スレート屋根再塗装時の縁切り部材】

—取扱説明書—

平板スレート屋根再塗装時の縁切り部材

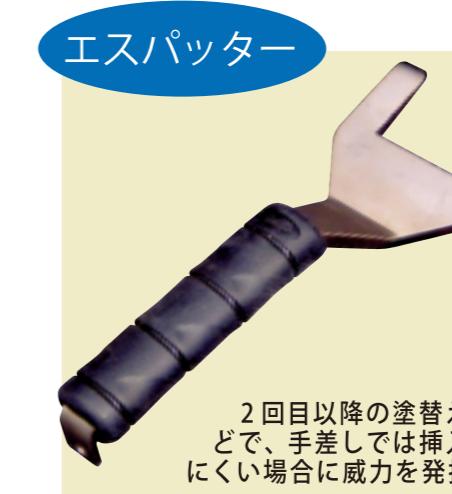
2回目以降の塗替えなどで、手差しでは挿入しにくい場合に威力を発揮!

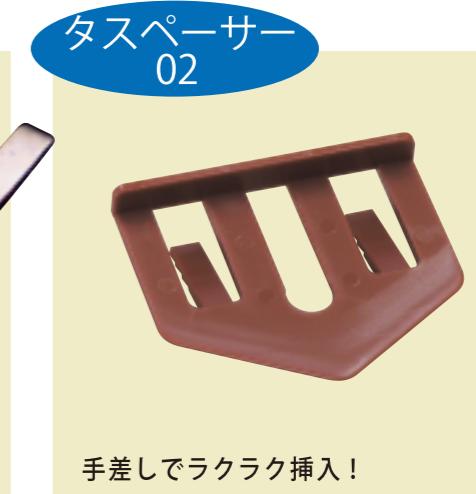
手差しでラクラク挿入!

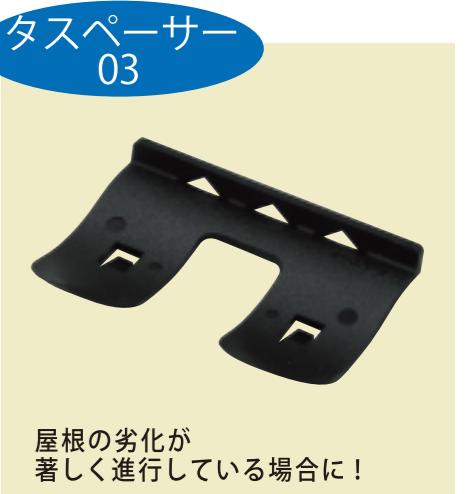
屋根の劣化が著しく進行している場合に!

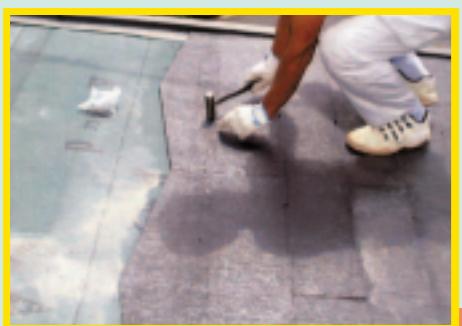
多く見られる屋根材施工の実態

屋根材を打ち付けた釘が下地（コンパネ）野地板を貫いて、家の天井裏に突き抜けている。

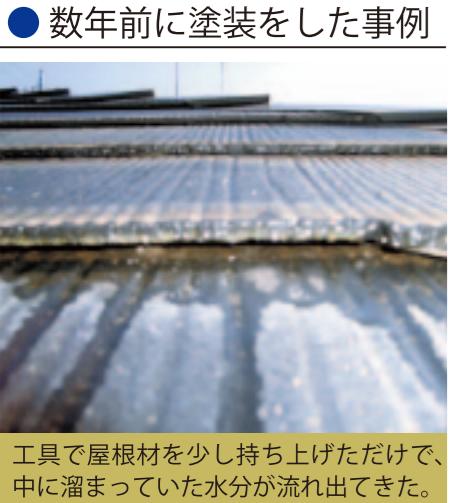
数年前に塗装をした事例

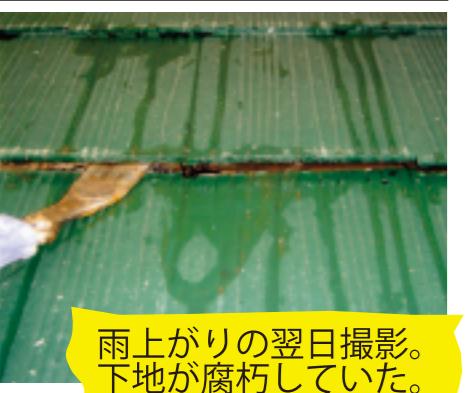
雨上がりの翌日撮影。下地が腐朽していた。

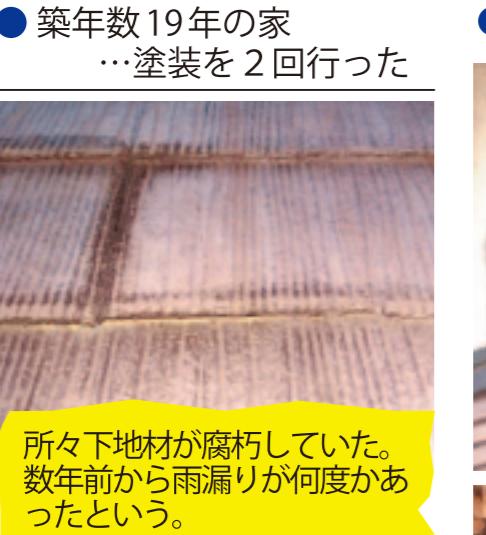
所々下地材が腐朽していた。数年前から雨漏りが何度かあったという。

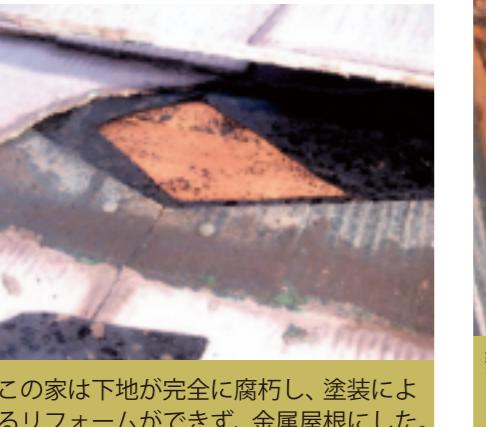
雨上がりの翌日撮影。下地が腐朽していた。

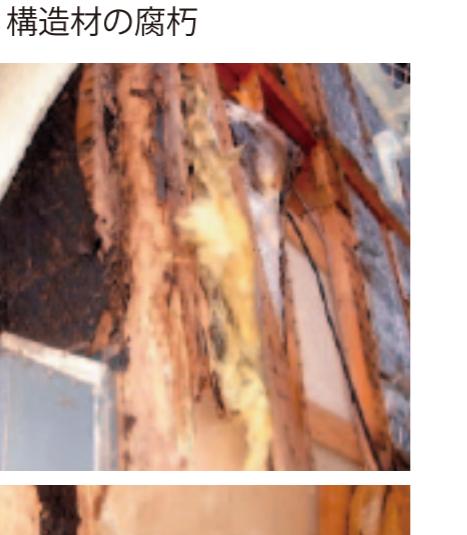
数年前から何度か雨漏りがあったという。外壁ヒビ割れからの水分侵入もあり、構造材まで腐朽していた。

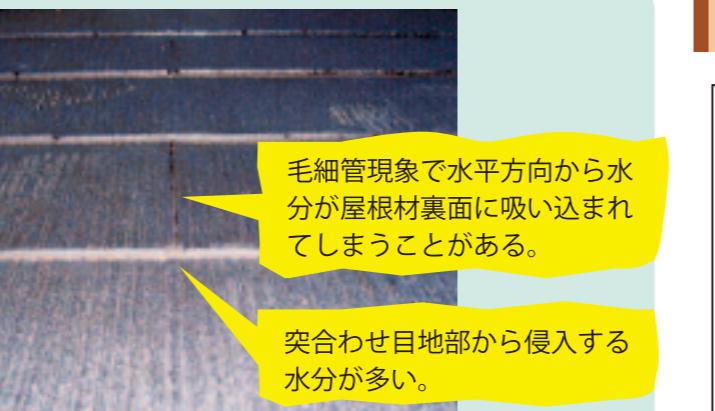
毛細管現象で水平方向から水分が屋根材裏面に吸い込まれてしまうことがある。

突合せ目地部から侵入する水分が多い。

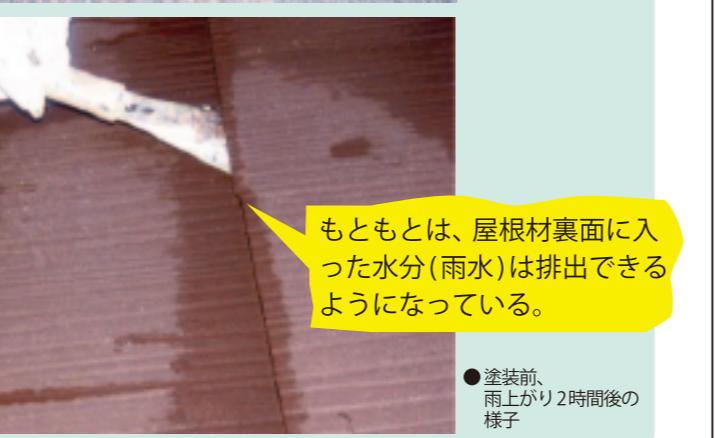
●塗装前、雨上がり2時間後の様子

もともとは、屋根材裏面に入った水分（雨水）は排出できるようになっている。

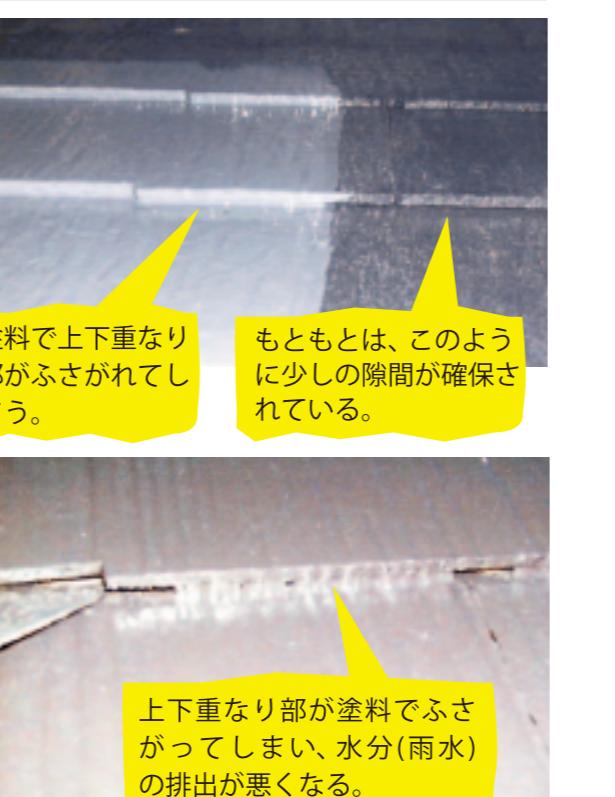
塗料で上下重なり部がふさがれてしまふ。

もともとは、このように少しの隙間が確保されている。

上下重なり部が塗料でふさがってしまい、水分（雨水）の排出が悪くなる。

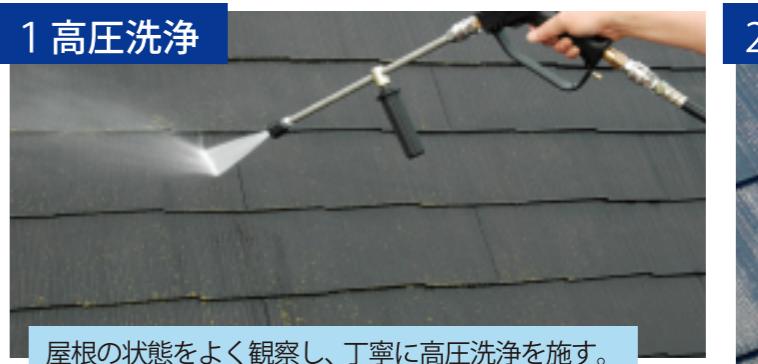
屋根の状態をよく観察し、丁寧に高圧洗浄を施す。

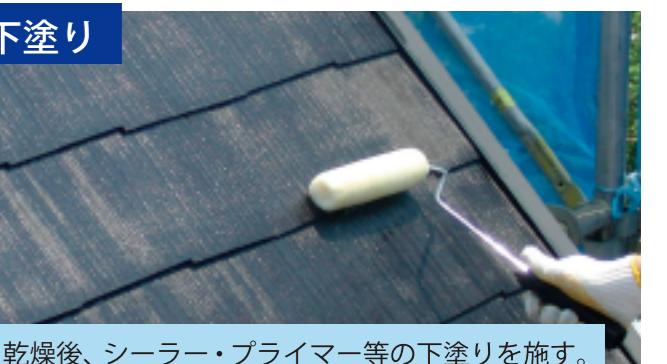
乾燥後、シーラー・プライマー等の下塗りを施す。

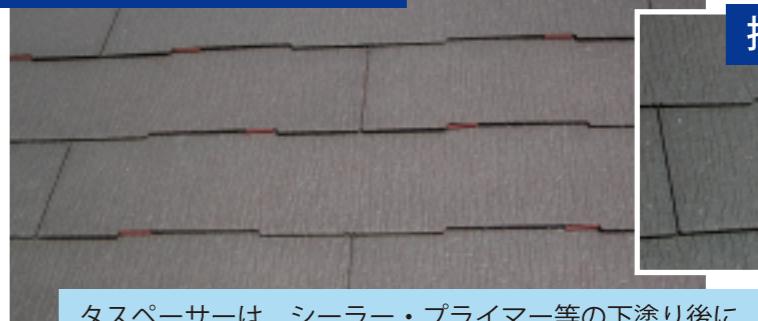
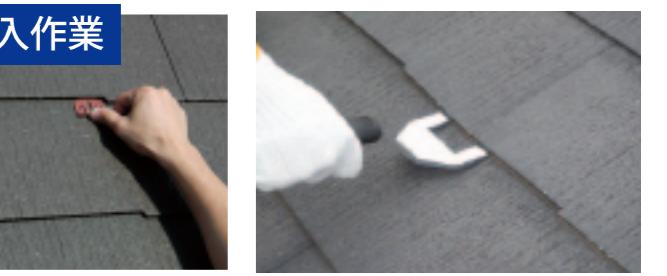
3 タスペーサー挿入中

挿入作業

タスペーサーは、シーラー・プライマー等の下塗り後に、屋根材（約910mm）幅に対して左右15cm位のところに挿入してください。
※㎡あたり約10個使用します。

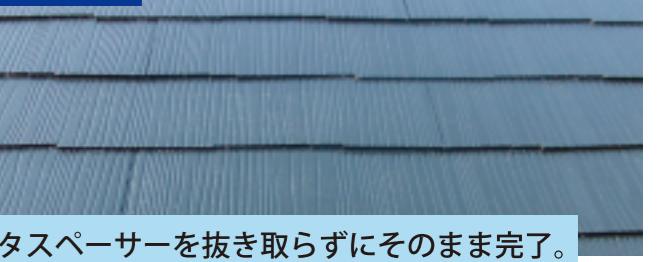
5 塗装完了

タスペーサーを抜き取らずにそのまま完了。

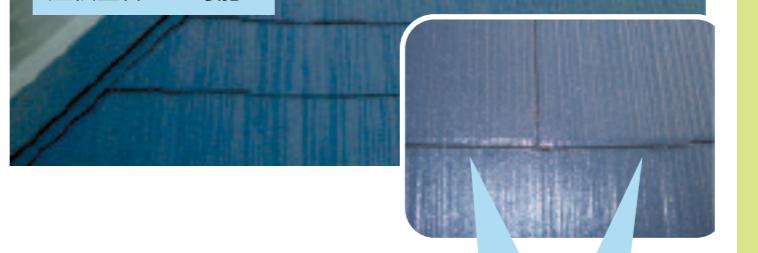
6 仕上がり

より通気性のある屋根塗替えが可能に

タスペーサーの安全性 タスペーサーを挿入した箇所の真上や周囲に、普通の作業性で、ある程度の加重がかかりても、屋根材が破損しにくいことがわかります。

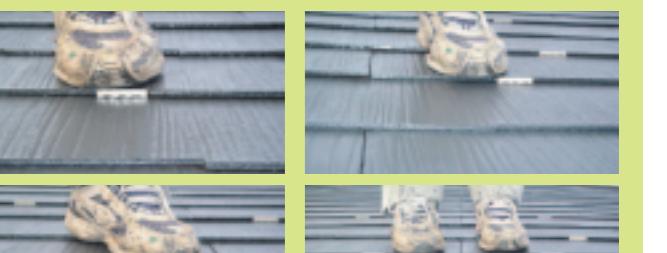
適切に縁が切れ、水分（雨水）が溜まりにくくなる。通気性も適度に確保できる。
